**ESTUDOS DE AVALIAÇÃO DE RISCO POR  
RESÍDUOS PERIGOSOS NO BAIRRO  
MANSÕES SANTO ANTÔNIO**

**MUNICÍPIO DE CAMPINAS – SÃO PAULO**

**IV CONTAMINANTES DE INTERESSE**

**ANEXOS**

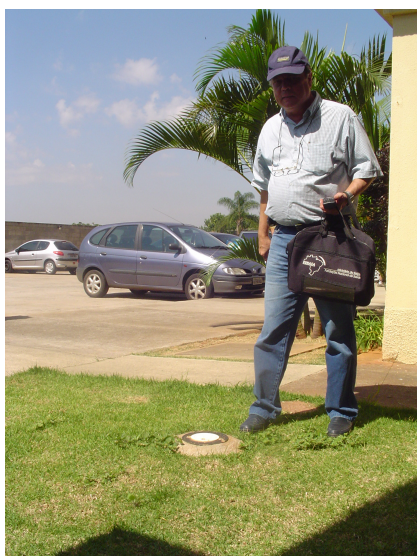
#### **PM-05**

O PM-05 localiza-se no Condomínio Primavera, próximo à portaria com as coordenadas 22°51'145 e 047°03'089. Este piezômetro aparenta condições de operação. A foto abaixo ilustra a área do piezômetro PM-05.

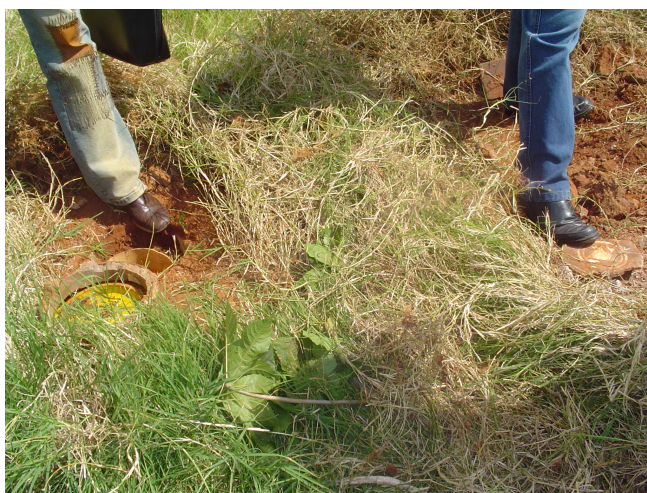
#### **PM-07A e PM-07B**

Os piezômetros PM-07A e PM-07B localizam-se no Condomínio Primavera, entre os blocos de apartamentos C e D, com as coordenadas 22°51'088 e 047°03'068 e 22°51'088 e 047°03'067, respectivamente. Situados a menos de um metro de distância um do outro, os piezômetros captam a água a diferentes profundidades. O PM-07 A, com captação de água para amostragem na profundidade de 7 a 10 metros apresentou as menores concentrações para os contaminantes orgânicos.

O piezômetro PM-07B, com captação mais profunda (13-14 metros) assinalou as maiores concentrações de orgânicos. Estes resultados indicaram a possibilidade da existência de uma “piscina de compostos mais pesados que a água” **DNPE**, no fundo do aquífero freático. Estes piezômetros aparentam condições de operação. A foto abaixo ilustra a área dos piezômetros PM-07A e PM-07B .

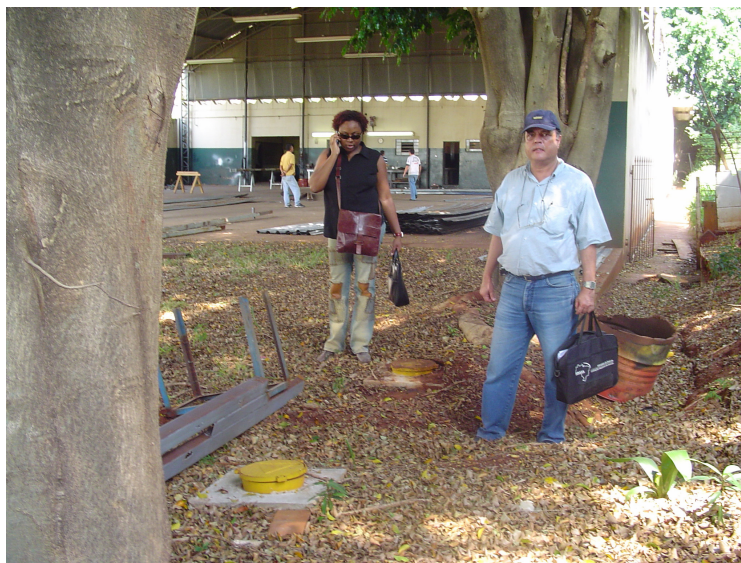
### **PM-13A e PM-13B**

Os piezômetros PM-13A e PM-13B localizam-se fora do Condomínio Primavera, na área ocupada pela empresa José Botano Transporte, com as coordenadas 22°51'069 e 047°02'999 e 22°51'066 e 047°02'998, respectivamente. Situados a um metro de distância um do outro, os piezômetros captam a água a diferentes profundidades. O PM-13 A, com captação de água para amostragem na profundidade de 7 a 10 metros apresentou as menores concentrações para os contaminantes orgânicos. O piezômetro PM-13B, com captação mais profunda (13-14 metros) assinalou as maiores concentrações de orgânicos. Estes resultados indicaram a possibilidade da existência de uma "piscina de compostos mais pesados que a

água”, no fundo do aquífero freático. Estes piezômetros aparentam condições de operação. A foto abaixo ilustra a área dos piezômetros PM-13A e PM-13B .

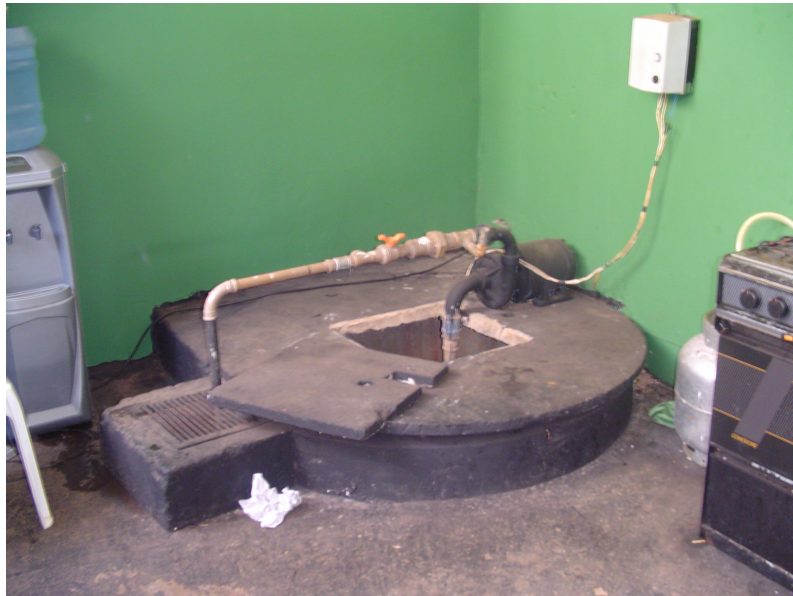
**Rua Júlio de Souza Vale 85.** Durante a visita, a equipe vistoriou uma nascente existente ao fundo da propriedade na Rua Júlio de Souza Vale 85. O local, utilizado como depósito por uma empresa circense, acumula a água da nascente em um depósito subterrâneo, com construção similar a de uma cacimba, de onde a água captada da nascente é recalçada para um depósito elevado. Suas coordenadas: 22°50'957 e 047°02'960. Segundo informações de trabalhadores que estavam no local no momento da vistoria, a água

somente é utilizada para a lavagem de lonas e outros equipamentos da empresa circense. Esta nascente, por sua localização, poderá se constituir em um ponto de amostragem. O depósito “cacimba” pode ser visualizado na foto abaixo.
